**BELMAN**  
TRANSFORMADORES E EQUIPAMENTOS ELÉTRICOS

# **RELATÓRIO DOS SERVIÇOS EXECUTADOS**

**MANUTENÇÃO PREVENTIVA E PREDITIVA  
NA SUBESTAÇÃO DE ENERGIA ELÉTRICA**

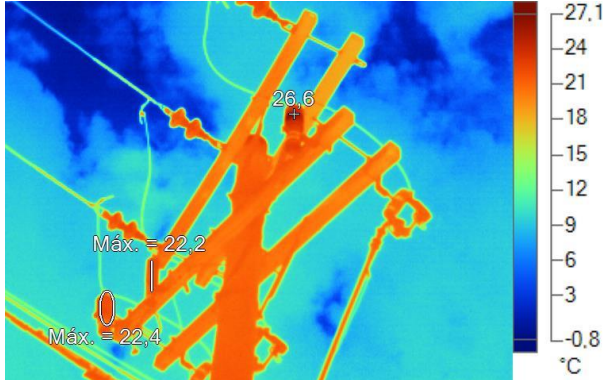
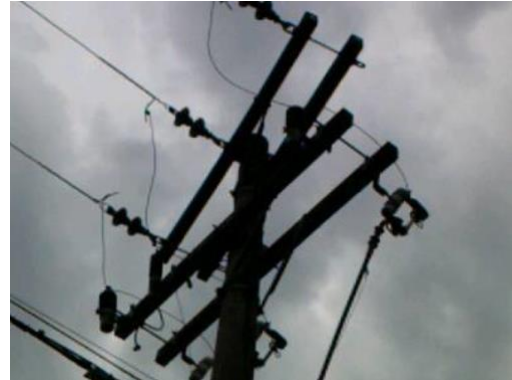
**IR\_07459.IS2**

**PONTO DE CONEXÃO COM A CELESC - PARA-RAIOS**

Temperatura de plano de fundo	22,0°C
Emissividade	0,95
Modelo da câmera	Ti450
Tamanho do sensor infrav.	640 x 480
Número de série da câmera	Ti450-17120240
Fabricante da câmera	Fluke Thermography
Faixa de calibração	-20,0°C até 80,0°C
Distância até o alvo	8,02m
Gravidade	Leve

Nome	Temperatura	Emissividade	Plano de fundo
P0	26,6°C	0,95	22,0°C

**2.** Na imagem IR\_07459.IS2 da análise termográfica é possível observar que um dos para-raios junto ao poste do ponto de conexão com a Celesc apresenta temperatura um pouco elevada em relação aos demais. No entanto, conforme imagem 01 do relatório fotográfico, podemos observar que os demais para-raios se encontram atuados, impossibilitando que estes protejam a rede de média tensão contra descargas atmosféricas, por exemplo. Logo, a temperatura observada pode ser a temperatura de funcionamento normal do para-raios mais quente, enquanto os outros dois para-raios apresentam temperatura menor por não estarem mais em funcionamento.

Procedimento adotado: não foi possível tomar nenhuma providência.

Procedimento sugerido: durante a manutenção, foram encontrados três para-raios sobre o quadro QD Emergência, como pode ser visto na imagem 28 deste relatório. Sugerimos a instalação dos mesmos junto ao ramal de entrada da subestação, protegendo o sistema elétrico interno do local.

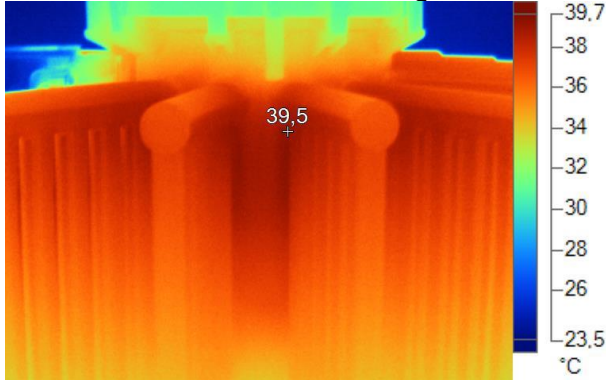
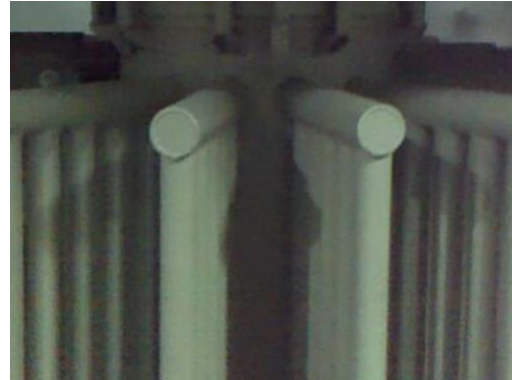
**IR\_07483.IS2**

**TRANSFORMADOR - TANQUE**

Nome	Temperatura	Emissividade	Plano de fundo
Quente	39,5°C	0,95	22,0°C

**5.** O transformador se encontra sem indícios de corrosão. Observou-se também que a sua temperatura de funcionamento antes da manutenção foi de aproximadamente 39,5 °C, conforme imagem IR\_07483.IS2 da análise termográfica, temperatura que se encontra dentro da faixa de operação indicada pelo fabricante. No entanto, havia indícios de vazamento de óleo isolante sobre a tampa do transformador, conforme imagem 18 do relatório fotográfico.

Procedimento adotado: limpeza do transformador e substituição da borracha de vedação junto à sua janela de inspeção.

Procedimento sugerido: substituição do óleo isolante do transformador.

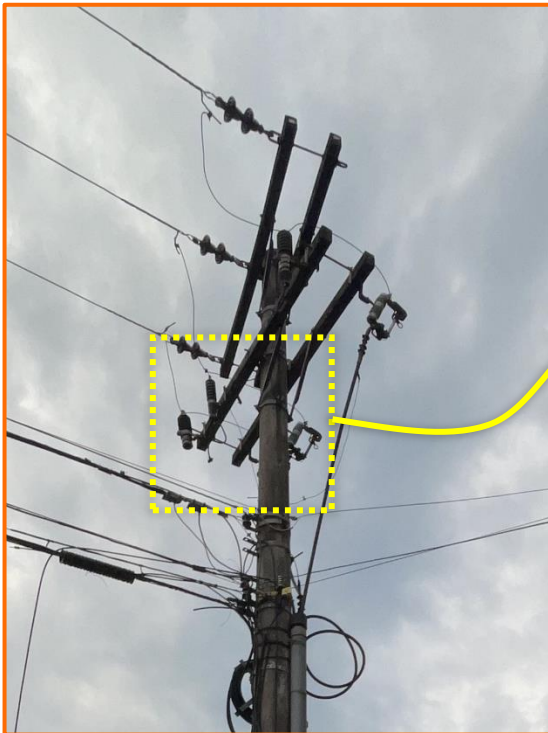
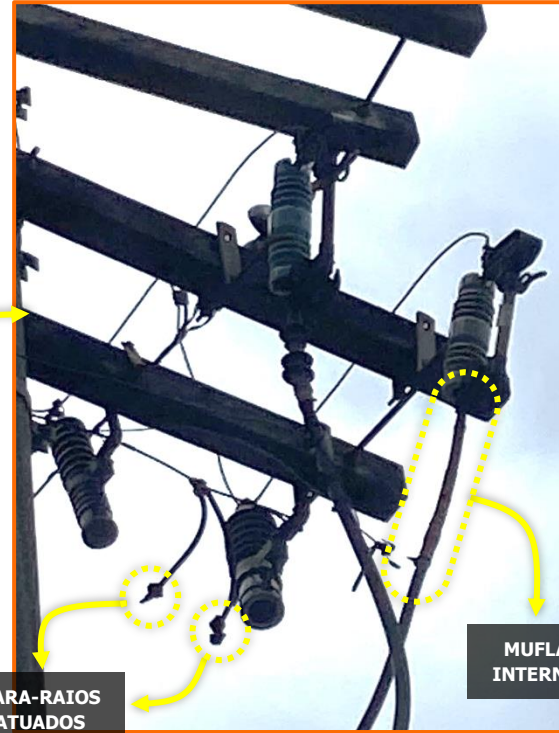
PARA-RAIOS  
ATUADOS

MUFLA  
INTERNA

**1** – Ponto de conexão com a Celesc.

**3.** Na imagem 01 do relatório fotográfico, é possível observar que a mufla instalada na extremidade de um dos cabos de média tensão, conectado a uma das chaves fusíveis do ponto de conexão com a Celesc, é de uso interno, enquanto as demais são de uso externo. No entanto, o poste está localizado em ambientes externos, além de ser próximos ao mar, onde recomenda-se o uso de muflas com saias (do tipo externa), pois tal aspecto construtivo dificulta a formação de trilhas em seu material isolante.

Procedimento adotado: não foi possível tomar nenhuma providência.

Procedimento sugerido: substituição da mufla de uso interno por outra de uso externo com saias.

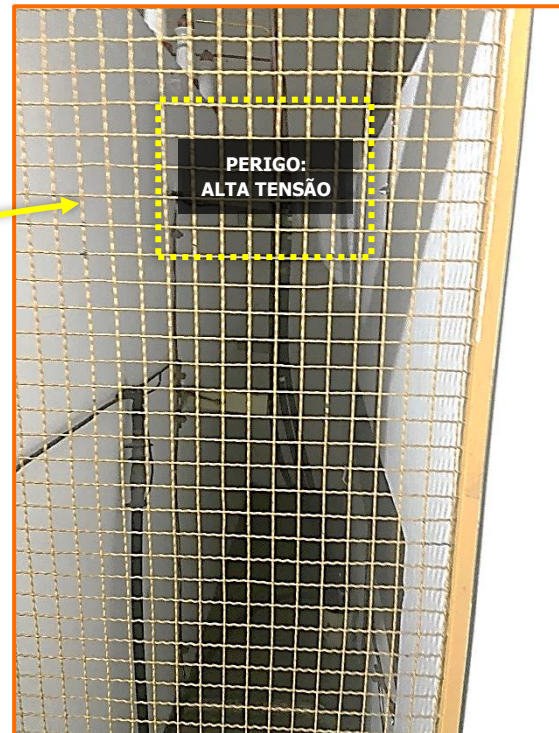
**3** – Grade do cubículo do ramal de entrada sem placa de advertência.

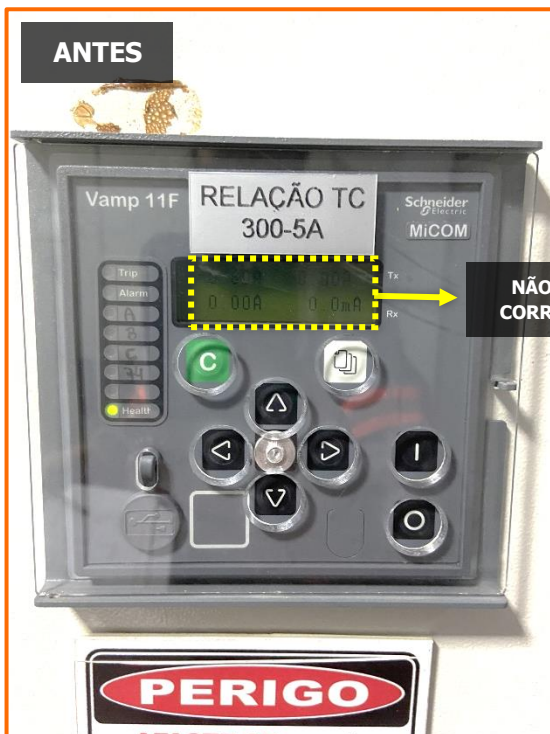
**9** – Relé de proteção do disjuntor antes da manutenção.

- c) O relé de proteção apresentava valor de corrente igual a zero (0 A) em seu display, como pode ser visto na imagem 09 do relatório fotográfico, indicando que o mesmo não estava lendo tal grandeza ou que ela era muito baixa. Durante a realização do teste de injeção de corrente no primário do disjuntor, no entanto, constatou-se que a corrente injetada não era lida pelo relé. Tal situação impossibilitava a atuação do disjuntor, uma vez que as funções de proteção temporizada (50 e 50N) e instantânea (51 e 51N) têm como referência a leitura de corrente do sistema de média tensão do local.

Procedimentos adotados: ao verificar-se o quadro de comando do disjuntor, constatou-se que os sinais dos transformadores de corrente (TC's) chegavam aos contatos C5, C7, C9 e C12 do relé de proteção. No entanto, a instalação não estava finalizada, pois os contatos C6, C8, C10 e C11 não se encontravam curto-circuitados, diferindo da figura 12 do manual do dispositivo (em anexo, página 45), o que impossibilitava a leitura da corrente. Sendo assim, finalizou-se a instalação, conforme imagem 11 do relatório fotográfico. Após o procedimento, o relé passou a funcionar normalmente (imagem 12).

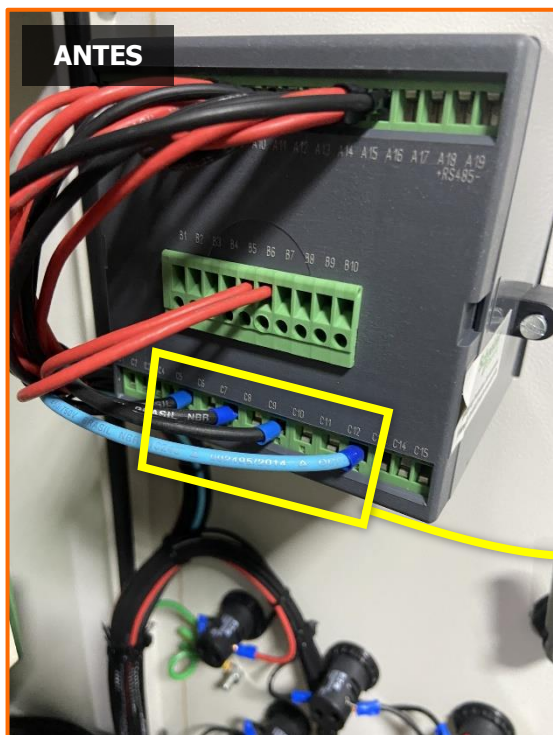
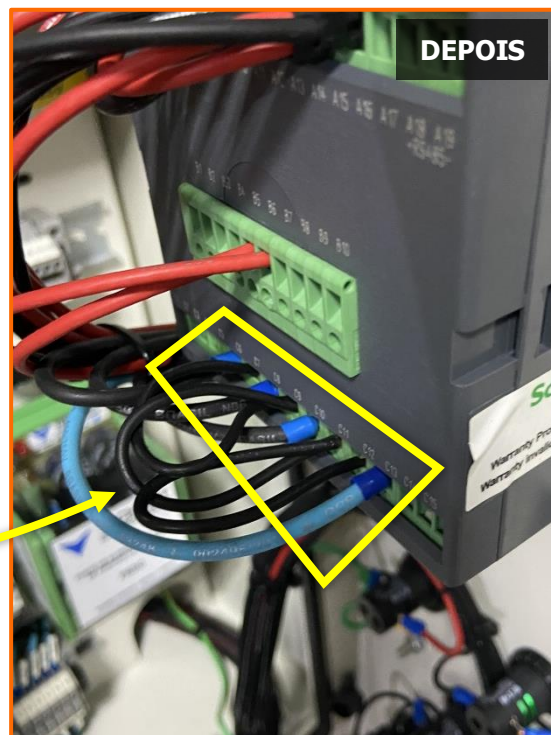
**11** – Entradas dos sinais dos TC's do relé de proteção foram curto-circuitadas durante a manutenção.

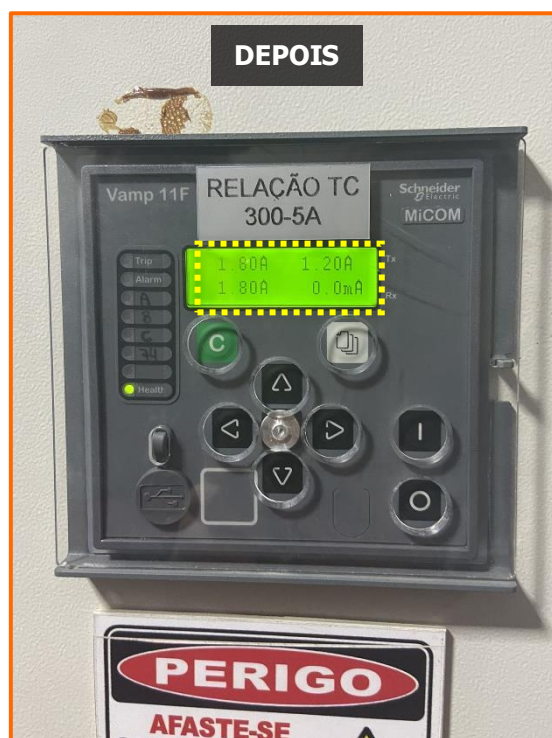
**12** – Relé de proteção medindo corrente depois da correção no circuito de comando.

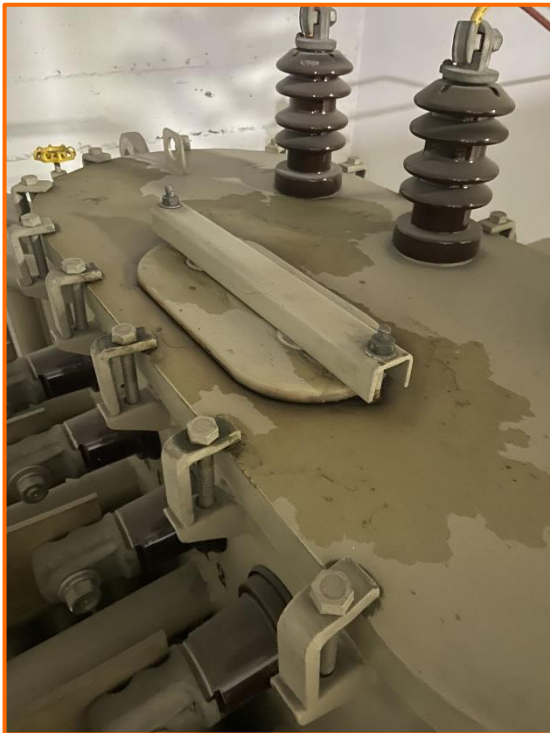
**18** – Indícios de vazamento de óleo isolante sobre a tampa do transformador.

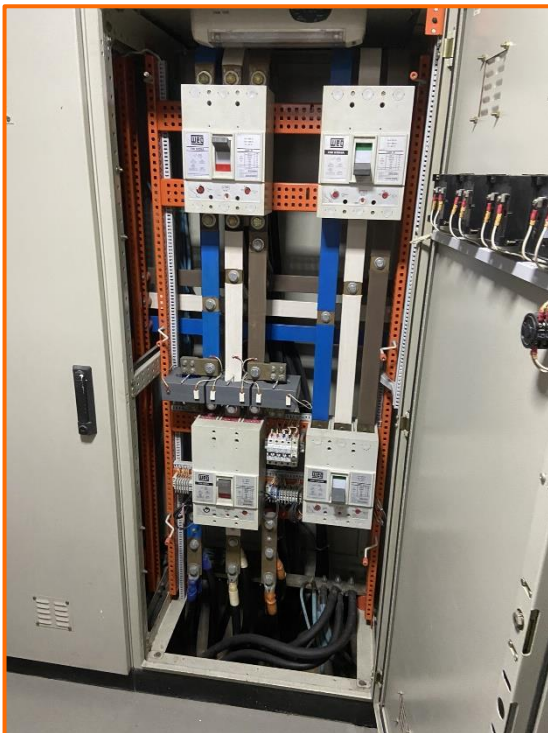
**23** – Quadro geral de baixa tensão (QGBT) sem DPS.

**6.** O quadro geral de baixa tensão (QGBT) está em boas condições de uso, no entanto não possui dispositivos de proteção contra surtos (DPS), conforme observado na imagem 23 do relatório fotográfico, deixando o sistema elétrico interno sem proteção contra surtos de tensão na rede e não estando de acordo com o solicitado pela norma ABNT NBR 5419 (em anexo, páginas 46 e 47).

Procedimento adotado: não foi possível tomar nenhuma providência.

Procedimento sugerido: instalação de DPS de Classe I ou I+II no QGBT, trazendo maior segurança ao sistema elétrico interno.

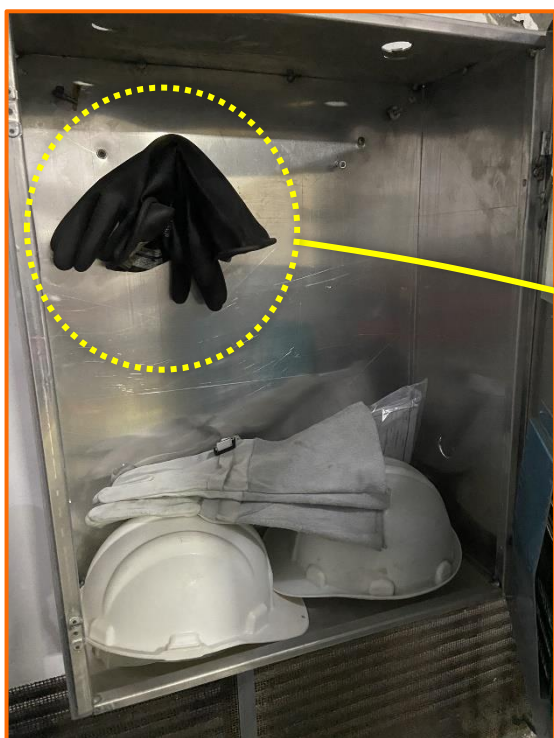
**27** – A luva isolante da subestação apresenta selo do teste de isolamento vencido.

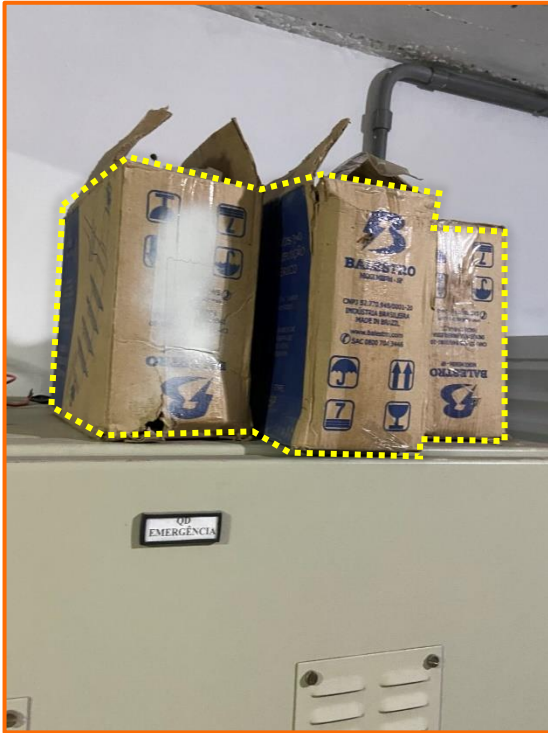
**28** – Há três para-raios alocados sobre o quadro QD Emergência.

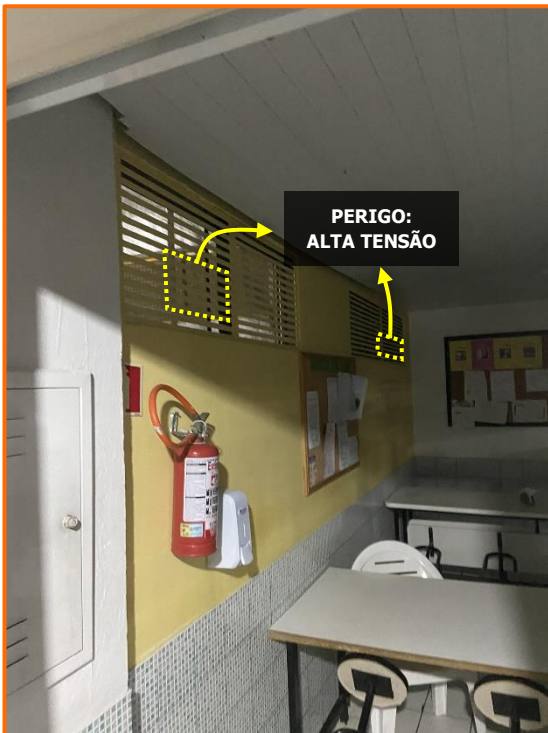
**30** – Não há placas de advertência nas janelas da subestação.

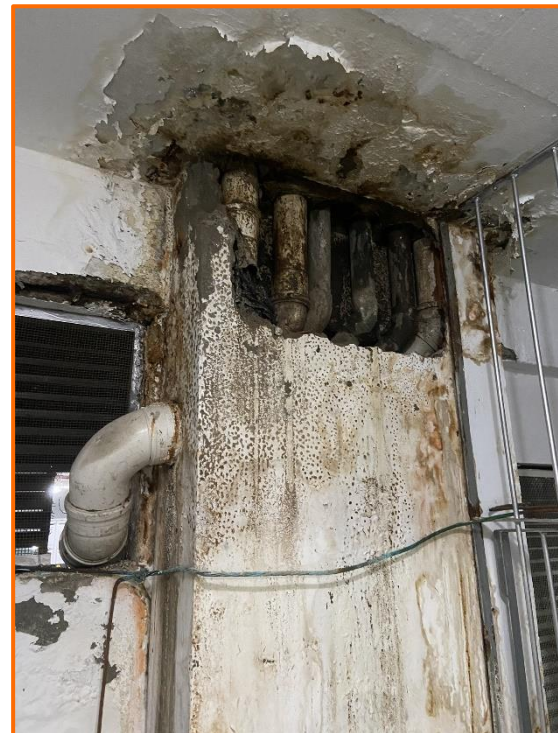
**31** – Parede da subestação com alto grau de infiltração.

**11.** Como é possível observar na imagem 31 do relatório fotográfico, uma das paredes da subestação apresenta alto grau de infiltração, o que avaria a pintura e aumenta a umidade do local, podendo vir a colaborar para uma maior corrosão dos componentes metálicos da subestação e intensificar o efeito corona no isolamento de alguns equipamentos, que pode danificá-los.

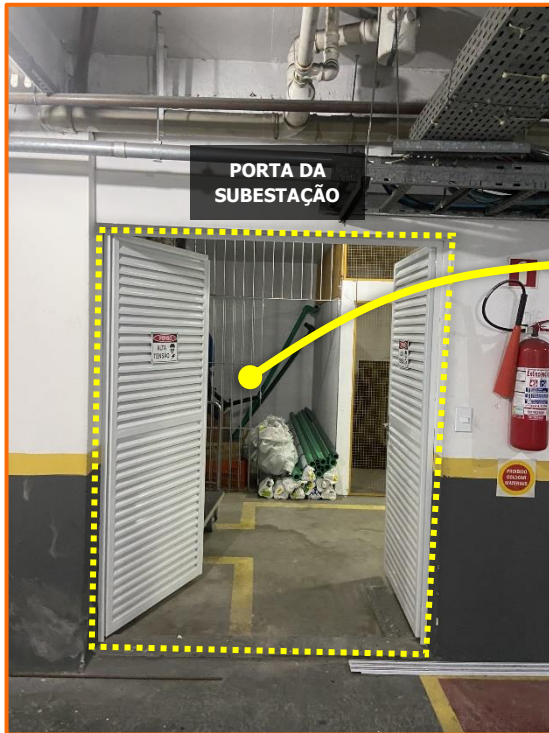
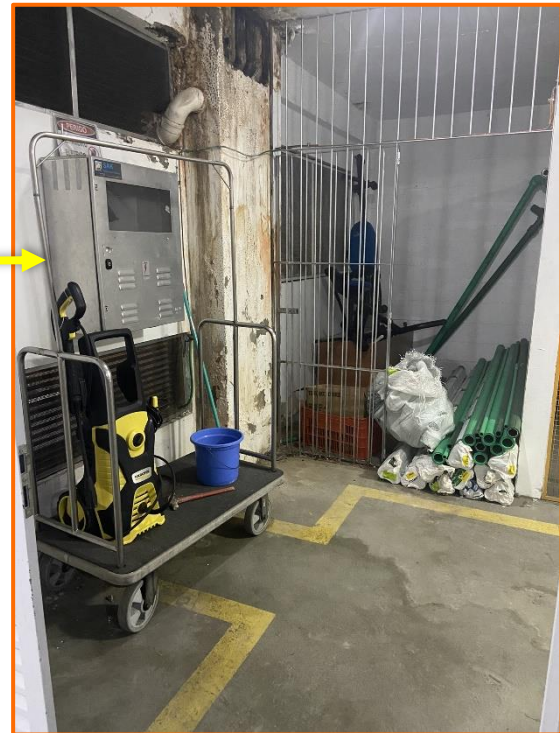
**32 – Acúmulo de material dentro da subestação.**
