**BELMAN**  
TRANSFORMADORES E EQUIPAMENTOS ELÉTRICOS

# **RELATÓRIO DOS SERVIÇOS EXECUTADOS**

**MANUTENÇÃO PREVENTIVA E PREDITIVA  
NA SUBESTAÇÃO DE ENERGIA ELÉTRICA**

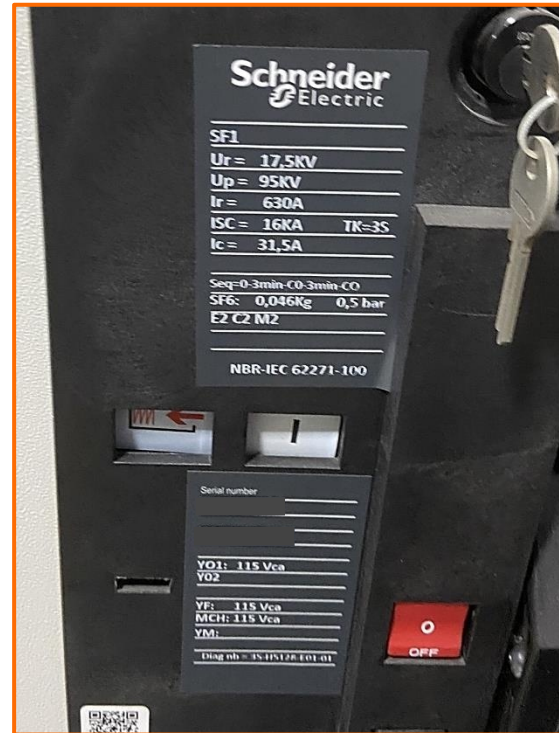
**7** – Disjuntor de média tensão.

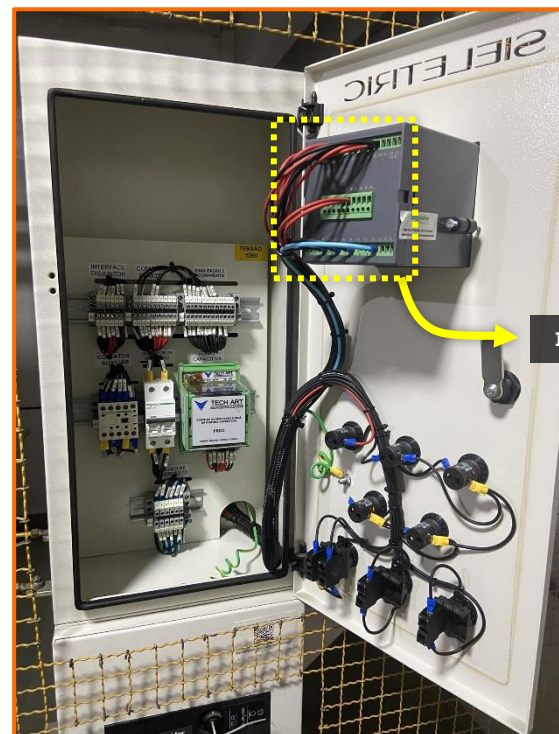
**9** – Relé de proteção do disjuntor antes da manutenção.

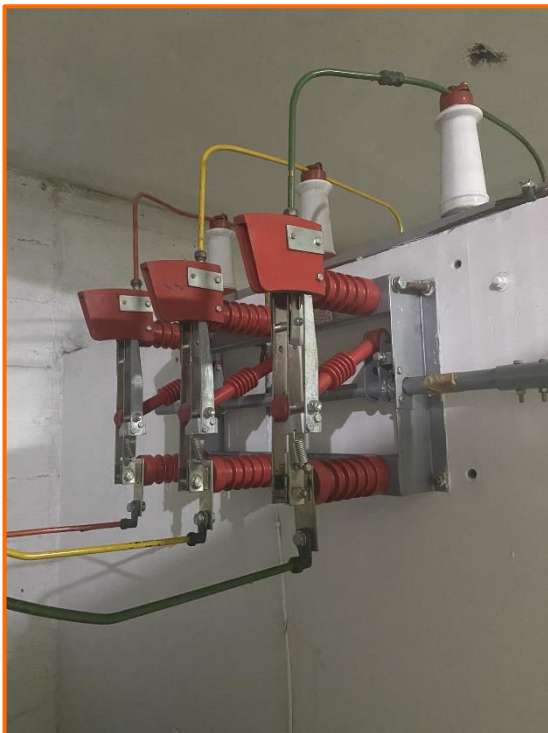
**16** – Chave seccionadora junto ao transformador.

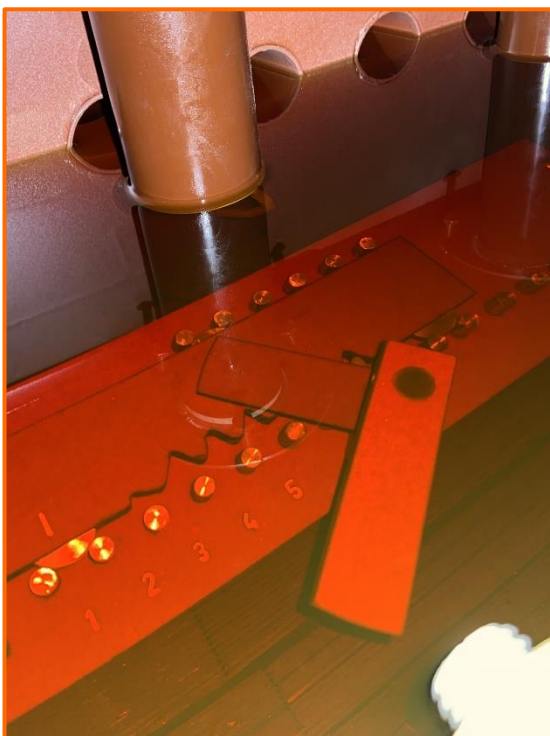
**20** – Comutação do transformador (posição 01: 13,8 kV).

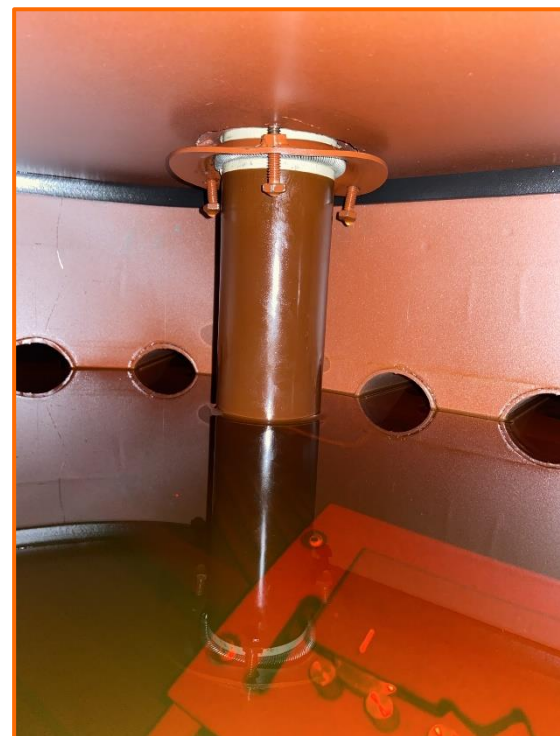
**21** – Nível de óleo isolante no transformador (normal).

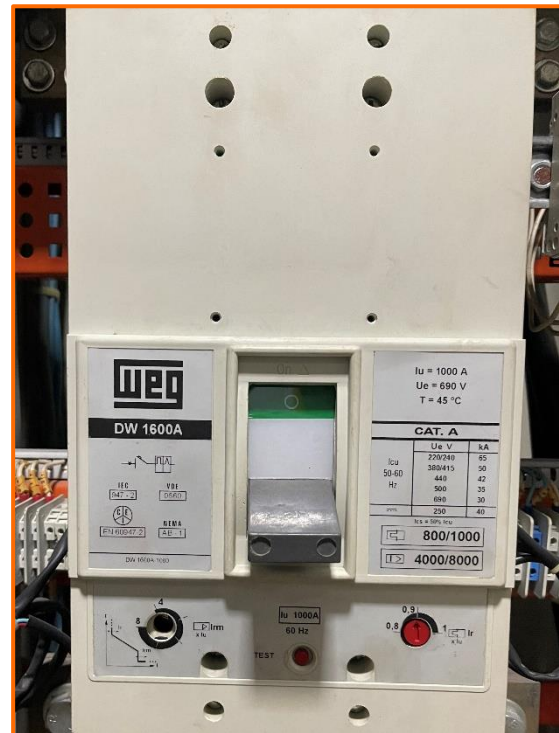
**24** – Disjuntor geral de baixa tensão (ajustado em 900 A).

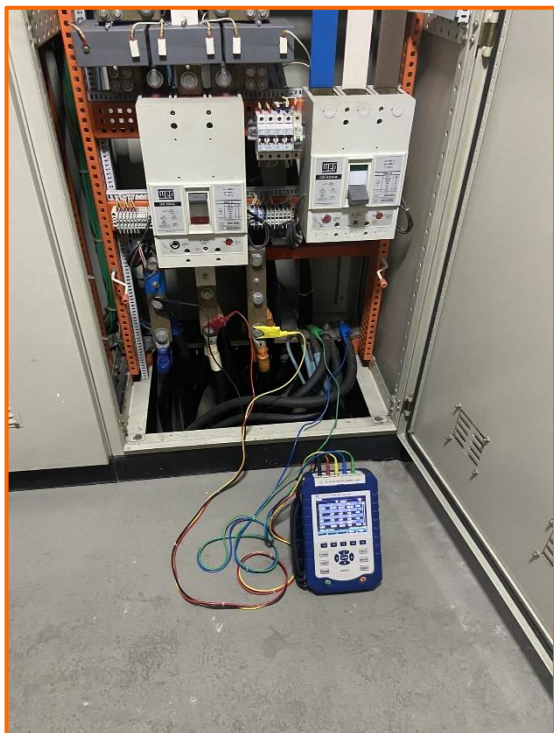
**25** – Análise de energia sendo realizada junto ao QGBT.

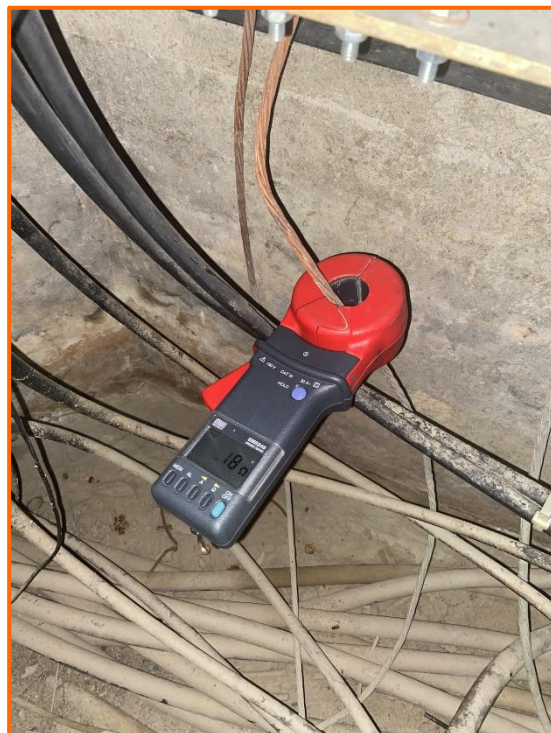
**26** – Medição da resistência ôhmica de laço de terra (0,18 Ω).

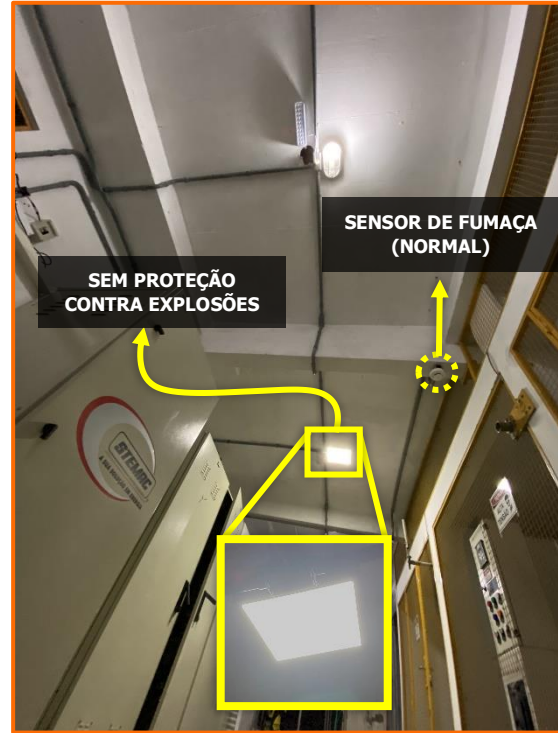
**29** – Visão geral do teto da subestação.
