**BELMAN**  
TRANSFORMADORES E EQUIPAMENTOS ELÉTRICOS

# **RELATÓRIO DOS SERVIÇOS EXECUTADOS**

**MANUTENÇÃO PREVENTIVA E PREDITIVA  
NA SUBESTAÇÃO DE ENERGIA ELÉTRICA**

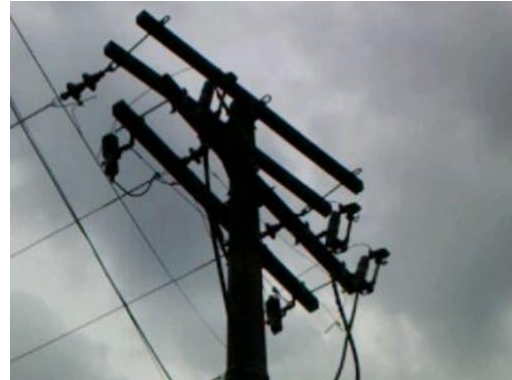
**IR\_07457.IS2**

**PONTO DE CONEXÃO COM A CELESC - CHAVES FUSÍVEIS**

Temperatura de plano de fundo	22,0°C
Emissividade	0,95
Modelo da câmera	Ti450
Tamanho do sensor infrav.	640 x 480
Número de série da câmera	Ti450-17120240
Fabricante da câmera	Fluke Thermography
Faixa de calibração	-20,0°C até 80,0°C
Distância até o alvo	9,35m
Gravidade	Nenhum problema encontrado

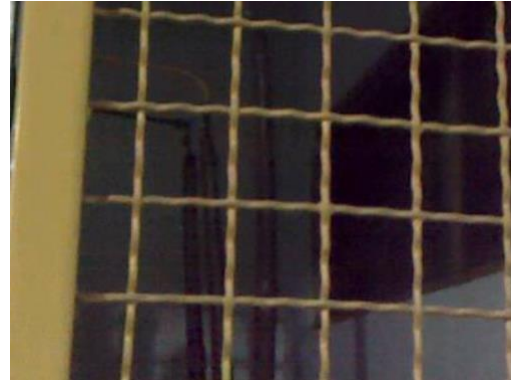
**IR\_07461.IS2**

**RAMAL DE ENTRADA**

Temperatura de plano de fundo	22,0°C
Emissividade	0,95
Modelo da câmera	Ti450
Tamanho do sensor infrav.	640 x 480
Número de série da câmera	Ti450-17120240
Fabricante da câmera	Fluke Thermography
Faixa de calibração	-20,0°C até 80,0°C
Distância até o alvo	1,55m
Gravidade	Nenhum problema encontrado

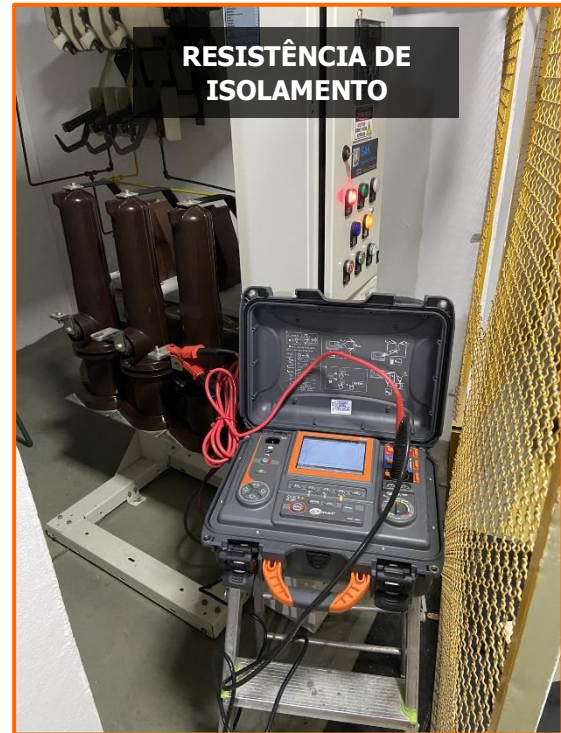
**15** – Ensaio sendo realizados no disjuntor de média tensão.
